Arka Fren Pabucu Aşınmasının Kontrol Edilmesi

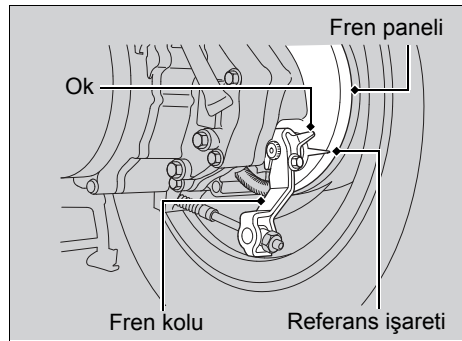
Arka frende fren aşınma göstergesi bulunur.

Fren uygulandığında, fren koluna takılı bir ok fren paneli üzerindeki bir referans işaretine doğru hareket eder. Eğer fren tamamen uygulandığında ok referans işareti ile tamamen hizalanırsa, fren pabuçları değiştirilmelidir.
