## Arka Fren Pabucu Aşınmasının Kontrol Edilmesi

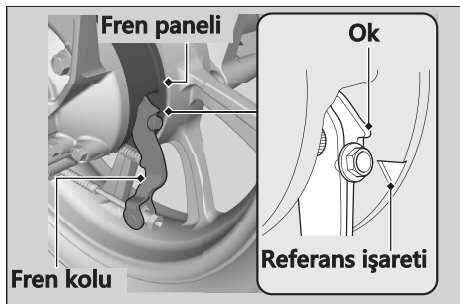
Arka frende fren aşınma göstergesi bulunur.

Fren uygulandığında, fren koluna takılı bir ok fren paneli üzerindeki bir referans işaretine doğru hareket eder. Eğer ok işareti, fren tamamen uygulandığında referans işareti ile hizalanırsa, fren pabuçları değiştirilmelidir. Bunun için, yetkili servise başvurunuz.
