### <浅瀬>

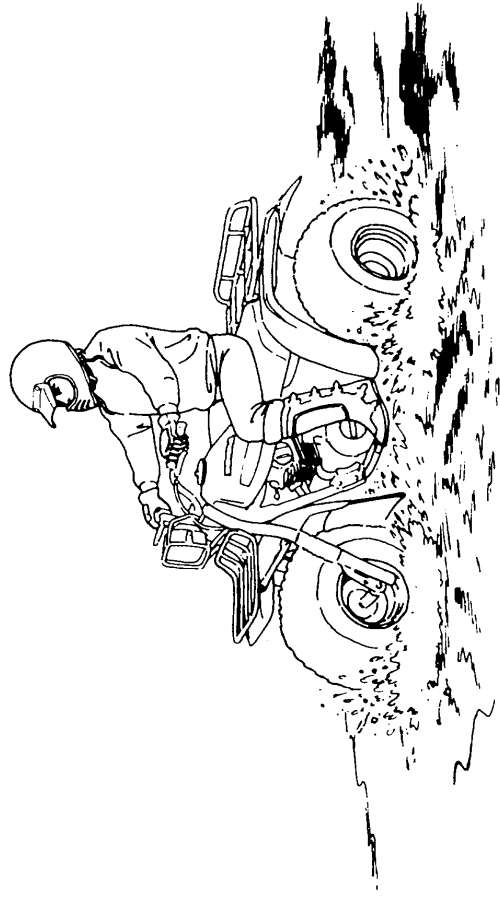
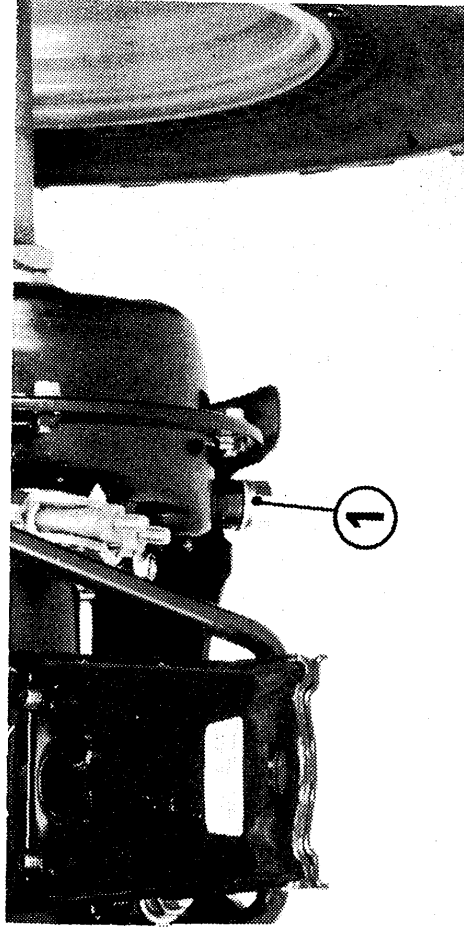
①ドレンボルト

- スパークプラグやエアークリーナーに水がかかった場合、走行不能になることがあります。
  - ブレーキドラムに水が入るとブレーキが効かなくなる場合があります。渡り終ったら必ずブレーキテストをしてください。もし普通より効きが悪い場合は、ブレーキを何回もかけてブレーキシューを乾し、通常のブレーキ効果が得られるようにしてください。
- エンジンをとめ、駐車ブレーキをかけて後輪ブレーキカバーのドレンボルトを外し、水を完全に抜いてください。後輪ブレーキカバーに水が入った場合は、お買い上げの販売店またはホンダSFで点検・整備をうけてください。
