《ブレーキパッドの摩耗の点検》

(ホンダ推奨6か月点検整備項目)

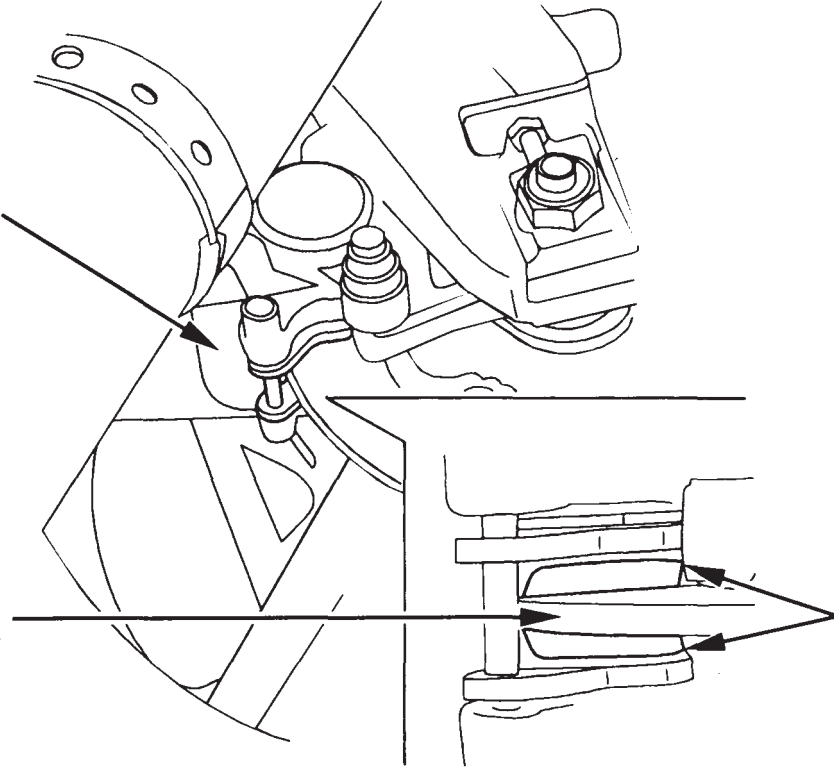
ブレーキキャリパの後側からのぞいて、パッドの摩耗限界ラインがブレーキディスクの側面に達したら、パッドの摩耗限界です。摩耗限界に達したら、ブレーキパッドを左右同時に交換してください。

ディスク

ブレーキキャリパ

パッドの摩耗限界ライン
