Fren Pabucu Aşınmasının Kontrol Edilmesi

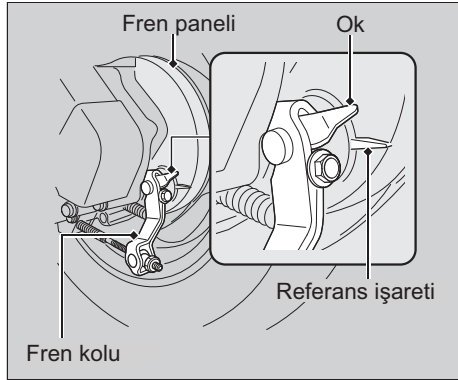
Arka frende fren aşınma göstergesi bulunur.

Fren uygulandığında, fren koluna takılı bir ok fren paneli üzerindeki bir referans işaretine doğru hareket eder. Eğer fren tamamen uygulandığında ok referans işareti ile tamamen hizalanırsa, fren pabuçları değiştirilmelidir. Bunun için, yetkili servise başvurunuz.
